Protokoll i sak 882/2017

Boligtvistnemnda

Saken gjelder: Reklamasjon på to våtromsgulv.

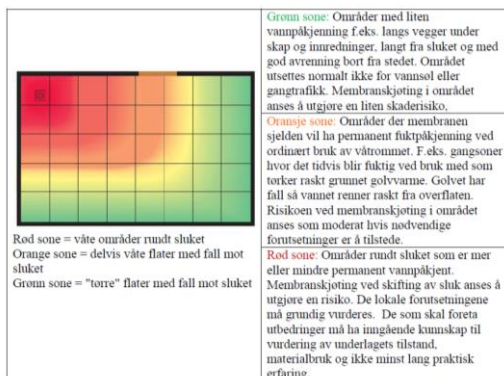
Figur 3. Vannbelastningssoner danner grunnlag for vurdering av risiko.

Nemnda viser også til rapporten «Reparasjon av påstrykningsmembraner på flislagte våtromsgolv» som er utarbeidet av Byggkeramikforeningen i samarbeid med Sintef Byggforsk i august 2016 - <http://www.byggkeramikforeningen.no/teknisk-informasjon/vatrom>. Rapporten (se figur under) beskriver blant annet at utbedring av membran i dusjonen (rød sone) anses å utgjøre en risiko. Det er derfor viktig at de lokale forutsetningene må vurderes grundig. De som skal foreta utbedringer må ha inngående kunnskap til vurdering av underlagets tilstand, materialbruk og ikke minst lang praktisk erfaring.
