Protokoll i sak 893/2017

Boligtvistnemnda

Saken gjelder: Reklamasjon på feil ved undertak og manglede innfesting av takstein.

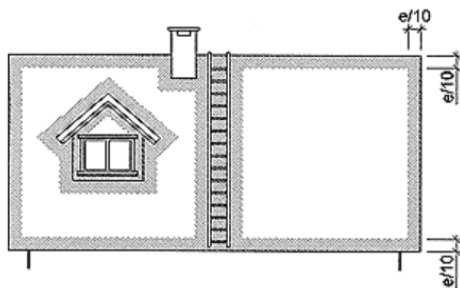
Fig. 83

Man må regne med at det kan blåse fra alle sider av en bygning, og man må ta hensyn til den vindretningen som gir størst belastning. Ved utstikkende hjørner, frie kanter, skorsteiner og oppstikkende takdetaljer får man spesielt høy vindlast. Figur 83 viser områder med forhøyet vindlast for saltak. Fordelingen av vindlast og beregning av sugkrefter for tak er nærmere beskrevet i Byggdetaljer 471.043.

Soner på saltak med forhøyede vindsuglaster

I vindutsatte soner i områder rundt arker, gjennomføringer, utstikkende kanter og øvrige uregelmessigheter på taket, må nærmeste stein alltid forankres, se Byggdetaljer 471.043.
